## K12-2 水生生物に配慮したコンクリート護岸に関する研究

共和コンクリート工業株式会社 山中 誠 浅利 修一 本田 隆秀

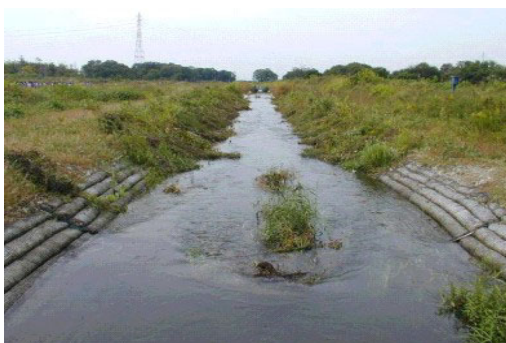
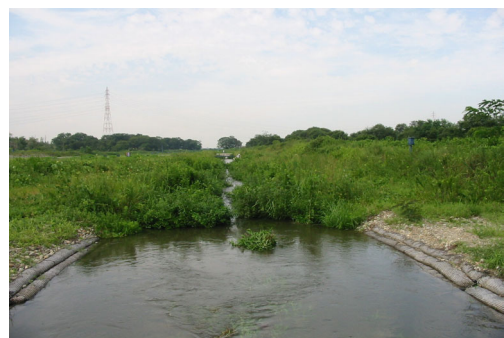
写真一 2 同一流量 (1.0 t/sec) に対する水位 (事前調査)

この植生状況の違いによる出水時の水位状況を写真-2に示す。右写真は夏期の植生が繁茂した自然区間に出水流量1.0 t/sec程度を与えた時の水深約1.0mの状況である。左写真は植生を倒伏した状態の自然区間に同一流量を与えた時の水深約0.6~0.7mの状況であり、粗度の違いによって流下能力に差が見られた。

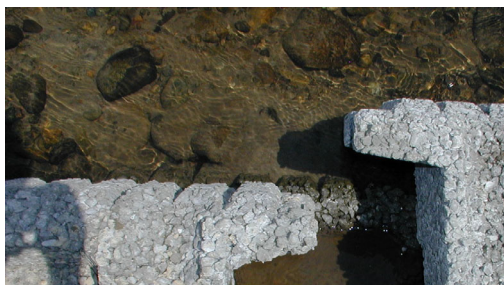
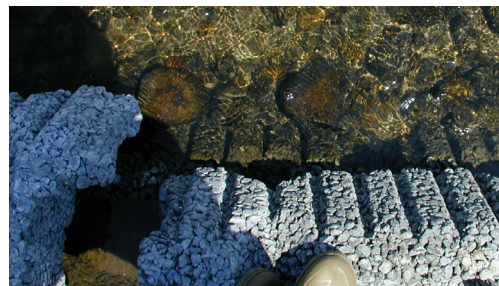
写真-4 水際B区間凸部の上流・下流の河床材料

この凸部の流況変化により、河床材に変化が生じ、凸部上流側は浮き石状態、凸部下流側は砂・シルトの堆積により沈み石状態となった（写真-4）。更に、この河床材料の変動によって表-5に示すとおり、底生動物の生息状況にも違いが見られた<sup>28)</sup>、<sup>29)</sup>。

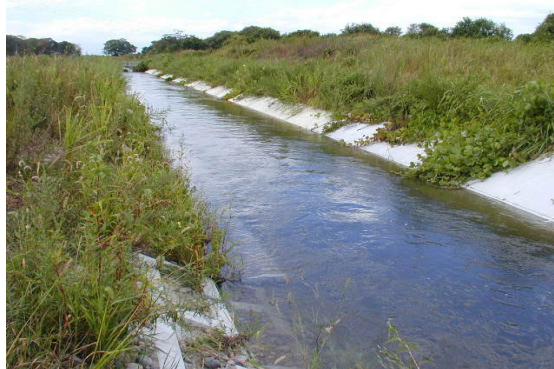
写真-5 流量1.0 t/secに対する水位

この様に水際域に変化を与えた水際B区間における出水時の水位状況を写真-5に示す。写真-5は出水流量1.0 t/sec程度を与えた時の水位約0.6~0.7m程度の状況である。この水位は、事前調査の植生が繁茂した自然区間(夏期)での出水時の水位約1.0mより低く、秋期の植生が枯れ始めた自然区間やCon区間の水位と同程度であった。
